ПАСПОРТ

ДОСТУПНОСТИ

«Ставропольский» филиал ФГУП

Г.Ставрополь, ул. Партизанская, д. 41-Б

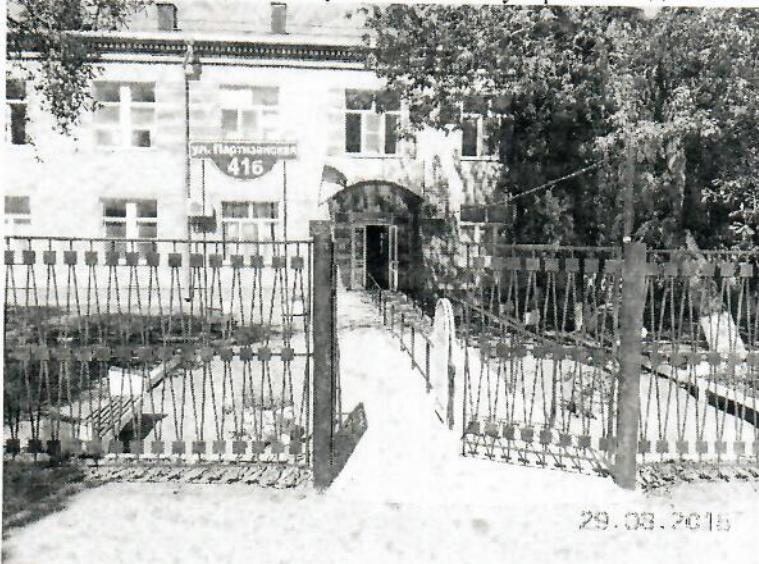
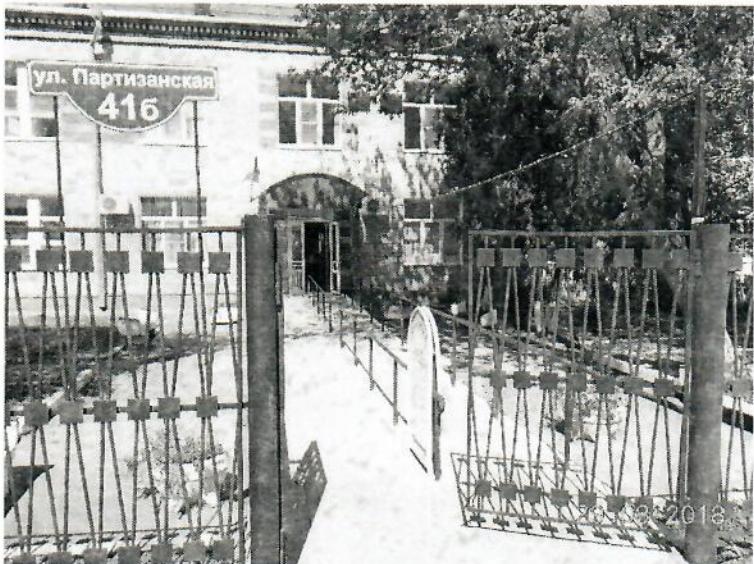
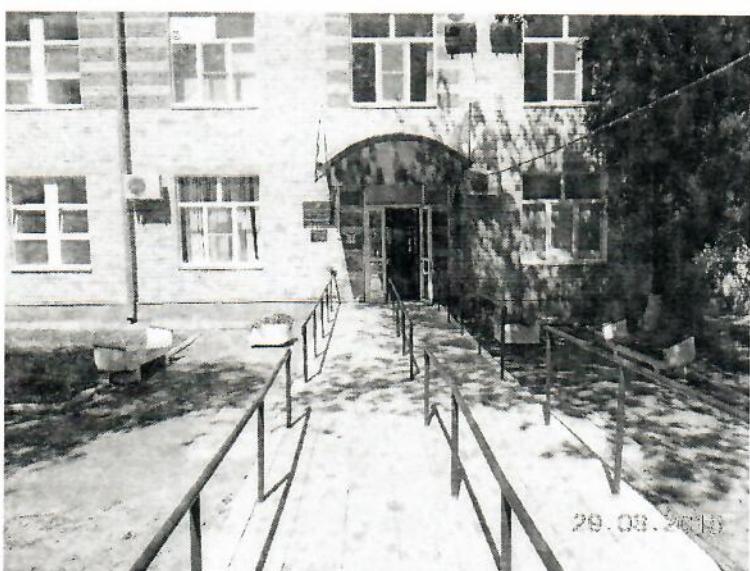
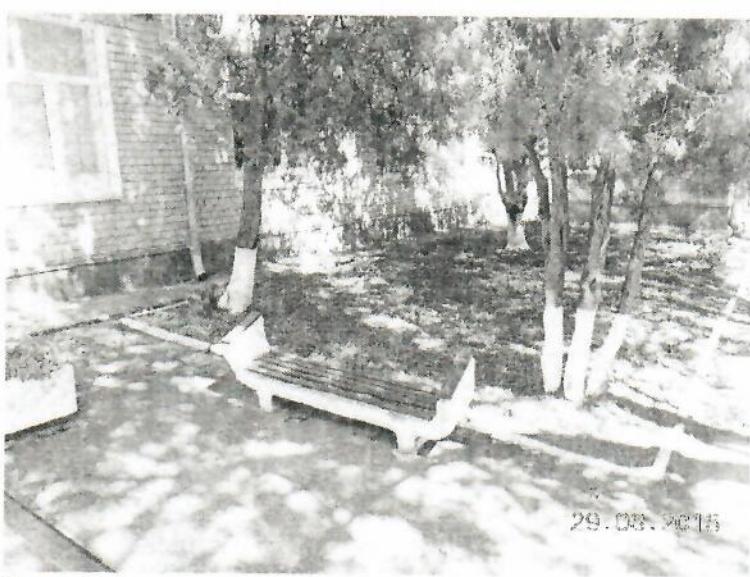
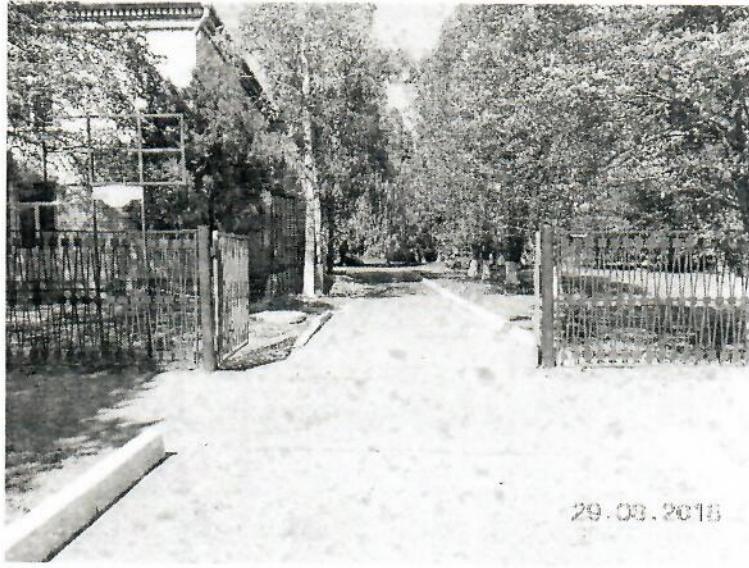
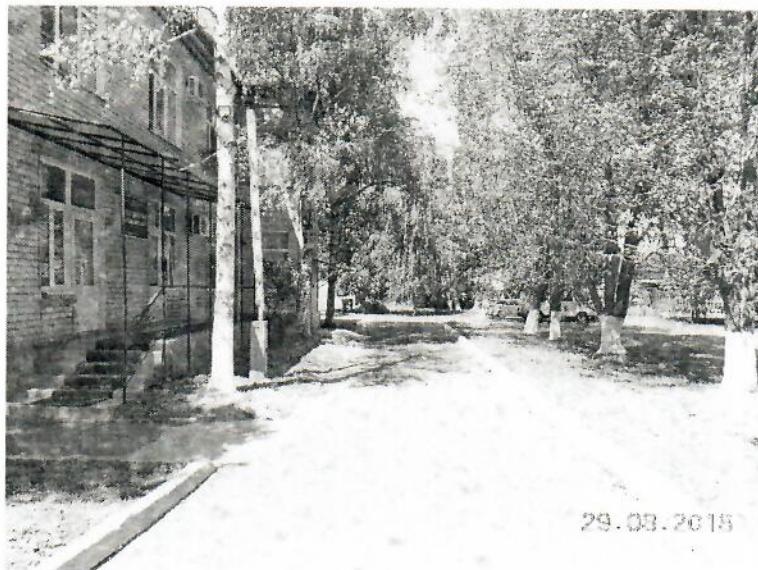
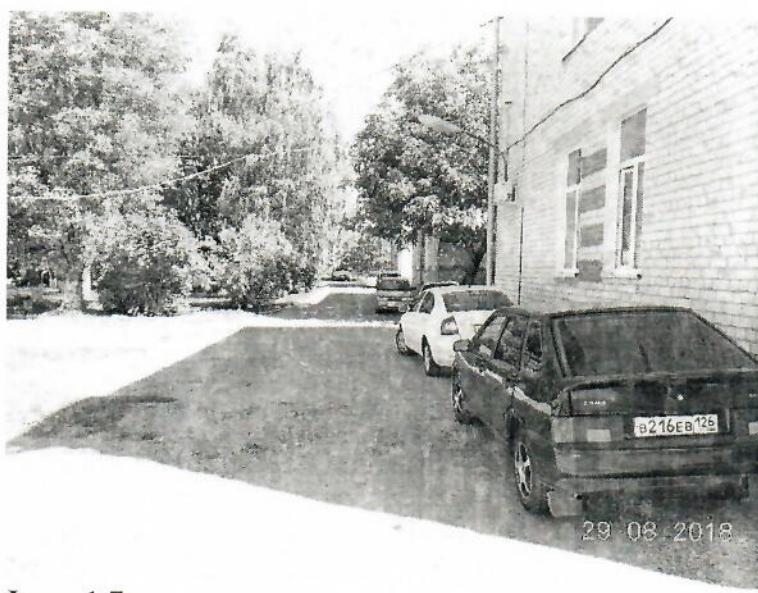
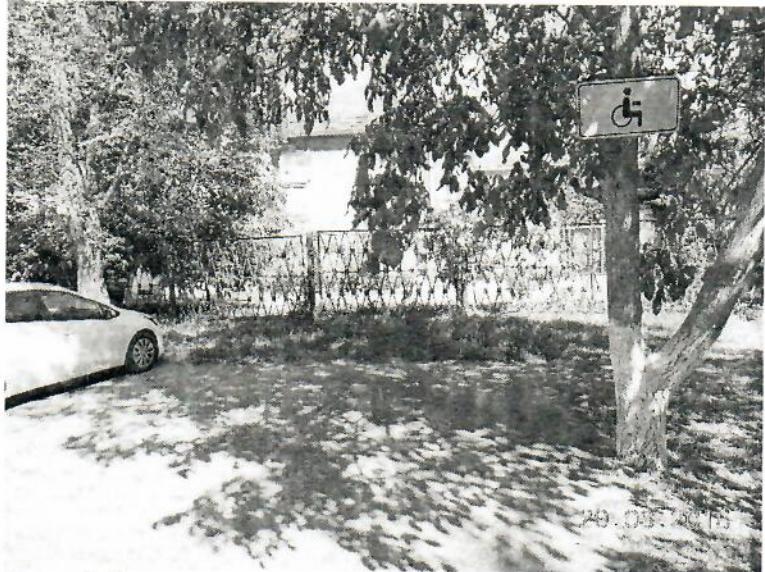
Комментарий к заключению: Территория, прилегающая к зданию, полностью доступна для Г,У, частично доступна для К,О, не доступна для С.

Для адаптации зоны необходимо обустроить перед входами на территорию стены с информацией об учреждении и графике его работы, а также планы движения по территории с обозначением мест парковки и доступных входов в здание. Обустроить тактильные предупредительные наземные указатели перед препятствиями и поворотами на основных путях движения по территории. Разместить перед входом на территорию кнопку вызова помощника и/или информационную табличку с телефоном сотрудника, ответственного за оказание ситуационной помощи инвалидам. Обозначить границы парковочных мест для инвалидов дорожной разметкой. Обустроить над табличками «Инвалид» знаки парковки.

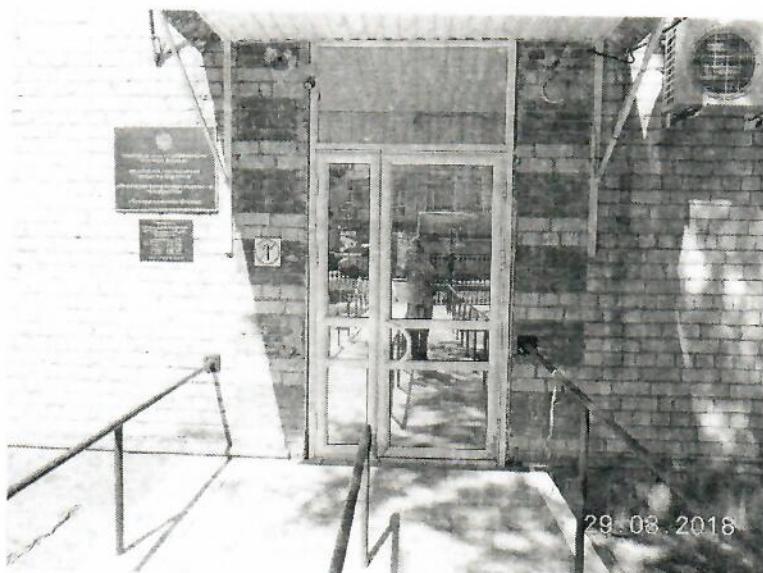
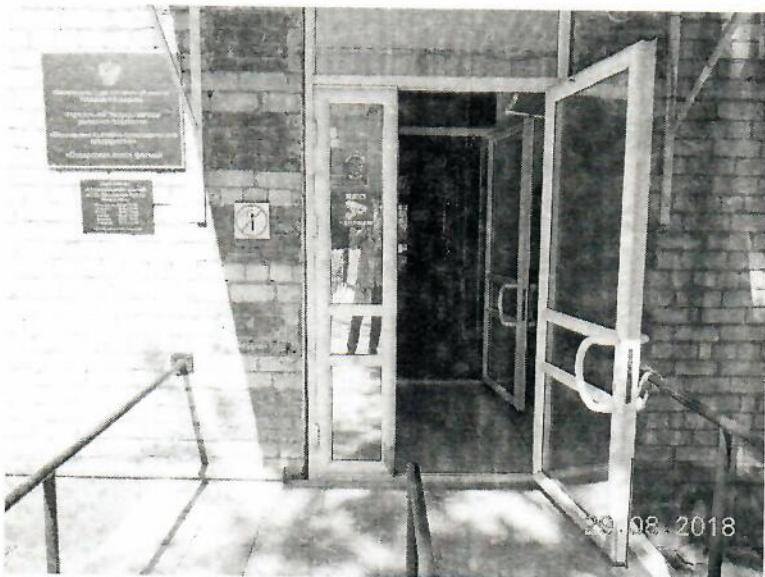
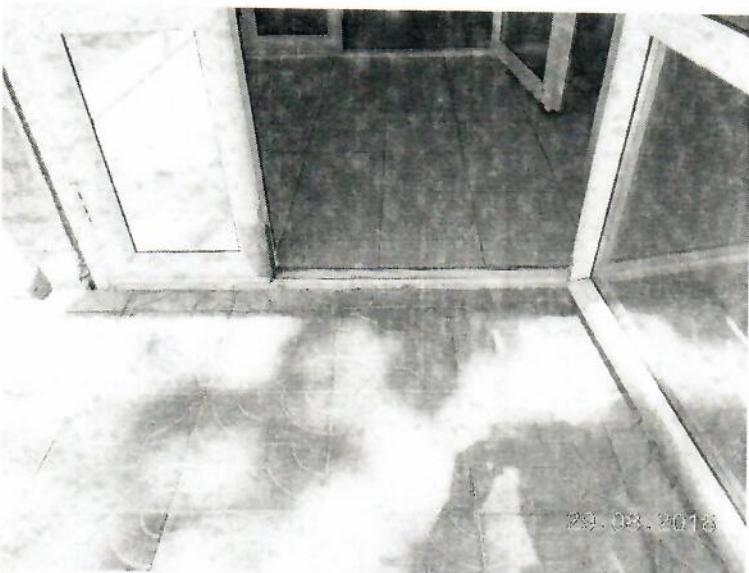
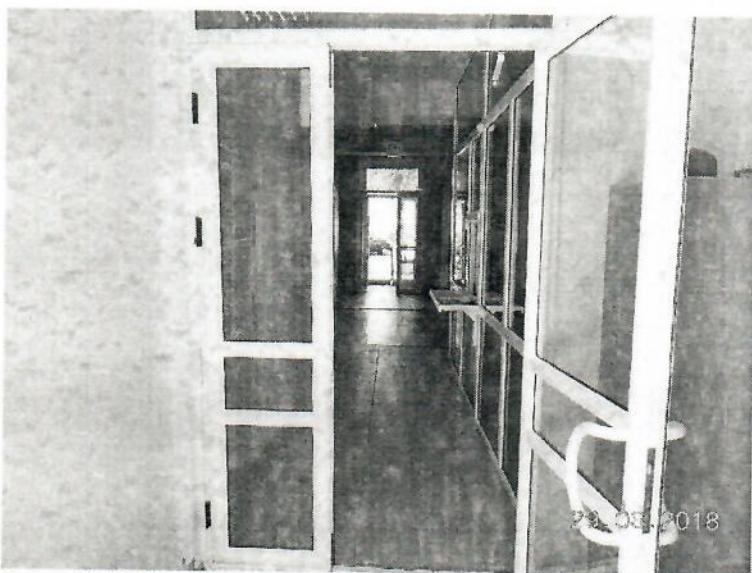
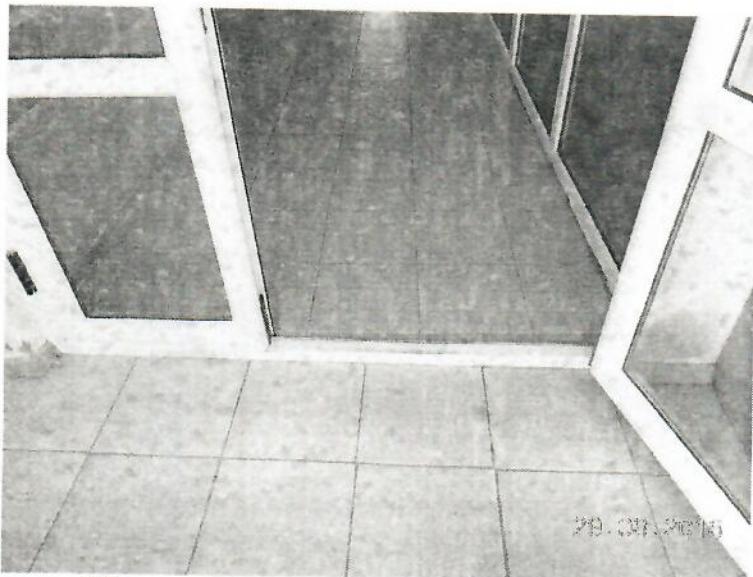
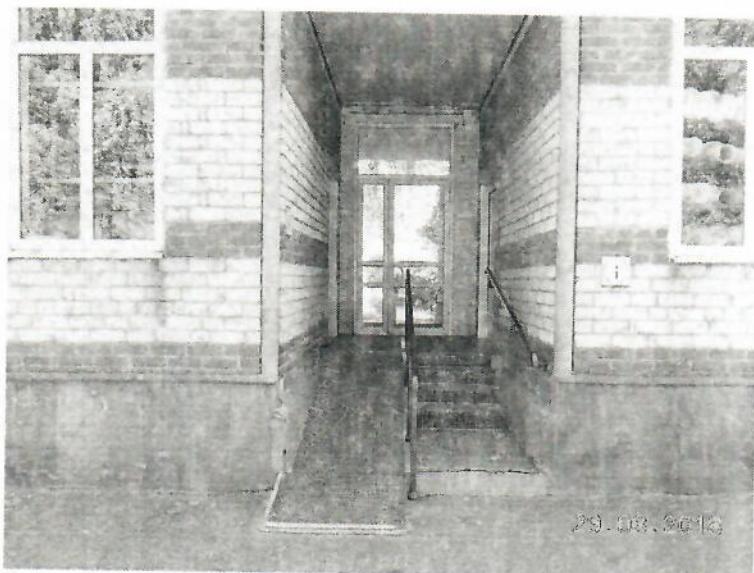
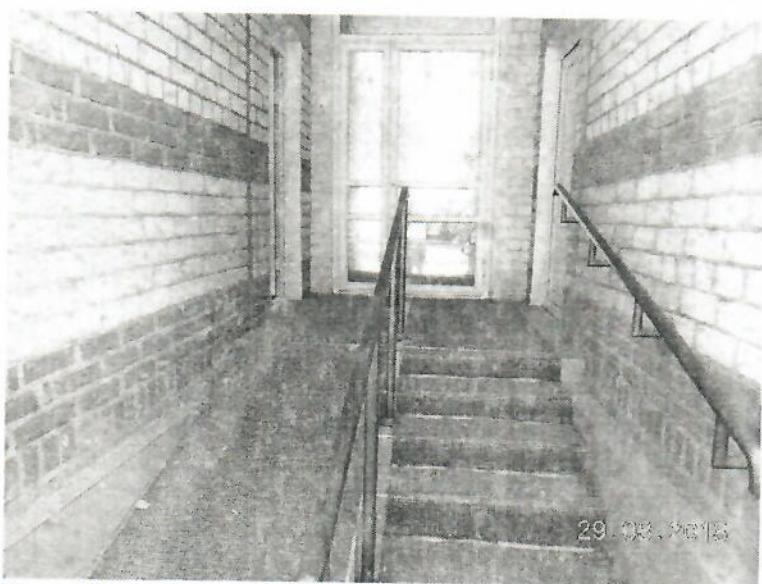
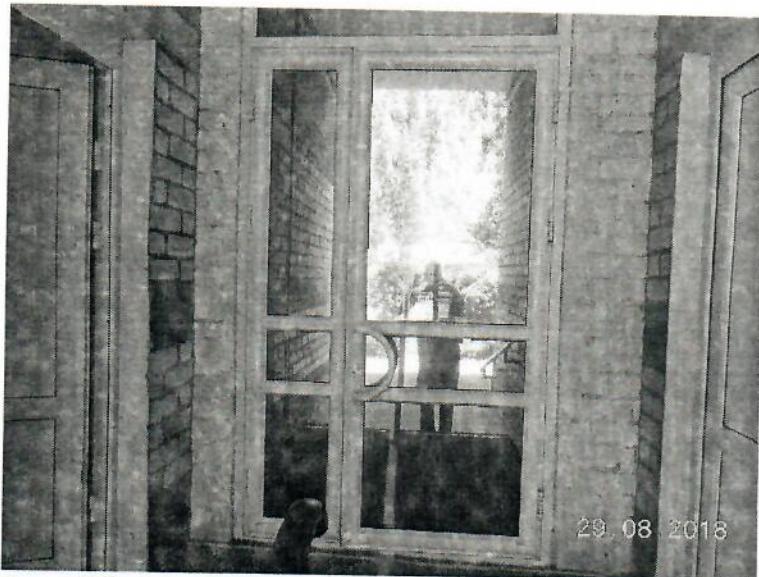
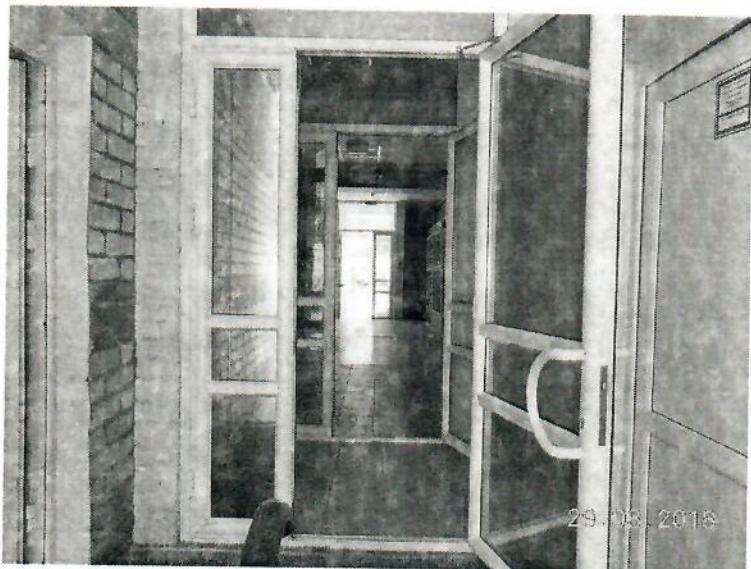
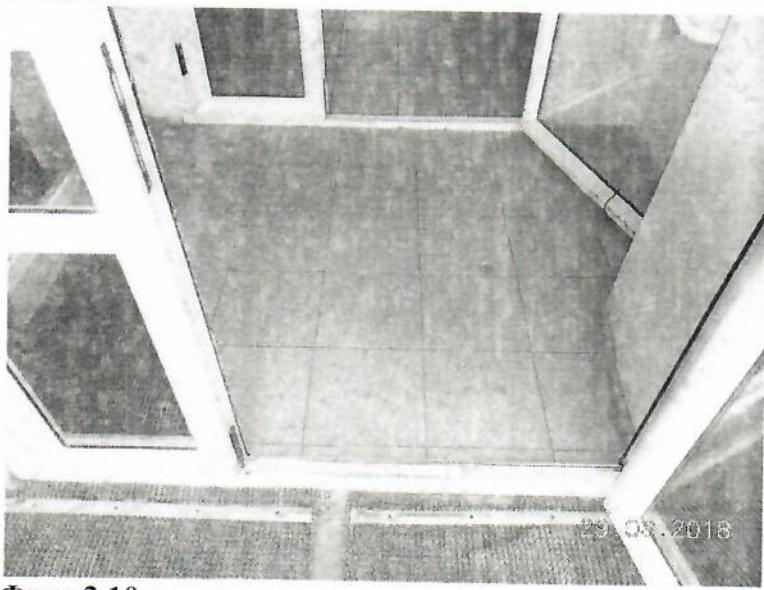
Комментарий к заключению: Входы в здание полностью доступны для Г,У, доступны частично для О, не доступны для К,С.

Для адаптации зоны необходимо обозначить краевые проступи лестницы яркой контрастной маркировкой. Рекомендуется обустроить перед подъемом и спуском на лестницу предупреждающие тактильные указатели с контрастной нескользящей поверхностью. Разместить рядом с нижней площадкой пандуса основного входа кнопку вызова помощника и/или информационную табличку с телефоном сотрудника, ответственного за оказание ситуационной помощи инвалидам. Обустроить рядом с дверьми основного входа кнопку вызова помощника на высоте от 0,85 до 1,1 м и обозначить ее специальной пиктограммой на контрастном фоне, размер пиктограммы 0,2x0,2 м. Рекомендуется также обустроить информационные таблички с телефоном сотрудника, ответственного за оказание ситуационной помощи инвалидам. Рекомендуется обустроить перед входной дверью основного входа предупреждающие тактильные указатели с контрастной нескользящей поверхностью. Предусмотреть в плане капитального ремонта увеличение ширины дверных проемов основного входа в свету до не менее 0,9 м. До этого времени обеспечить оказание ситуативной помощи инвалидам, передвигающимся на кресле-коляске, в преодолении дверных проемов со стороны сотрудника учреждения. Устранить пороги дверей основного входа, занизить до высоты не более 0,014 м или обустроить пороговые пандусы. Обустроить в нижней части стеклянного дверного полотна дверей противоударную полосу с высотой не менее 0,3 м от поверхности пешеходного пути. Обустроить на прозрачном полотне дверей яркую контрастную маркировку на высоте 0,9-1,0 м и 1,3-1,4 м. Обозначить ручки входных дверей яркой контрастной маркировкой.

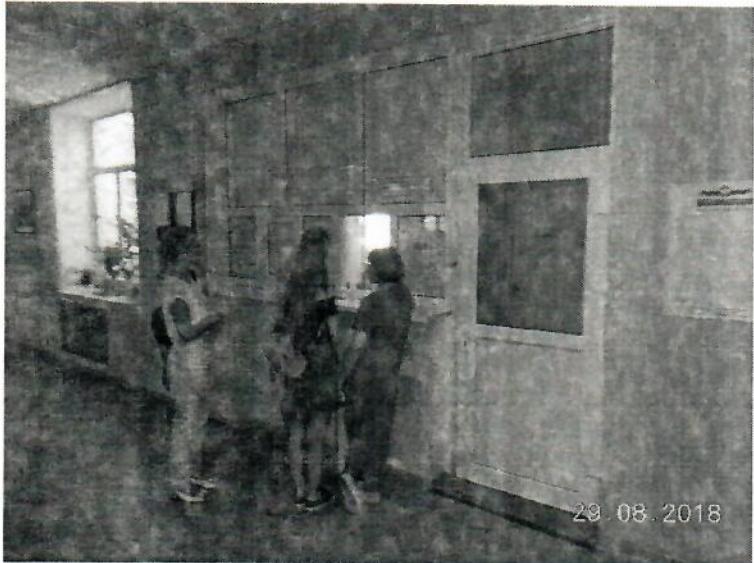
Фото 4.1

Комментарий к заключению: Зоны целевого назначения здания доступны полностью для У, доступны частично для О, доступны условно для К,Г,С.

Для адаптации зоны необходимо предусмотреть в плане капитального ремонта увеличение ширины дверных проемов как минимум в одном кабинете до не менее 0,9 м. До этого времени организовать оказание инвалидам, передвигающимся на кресле-коляске, ситуативной помощи в преодолении дверных проемов со стороны сотрудника учреждения, в т.ч. с применением зауженных кресел-колясок. УстраниТЬ пороги дверей в кабинеты, занизить до высоты не более 0,014 м или применять пороговые пандусы. Оборудовать кабинеты, доступные для приема инвалидов, крючками для трости, костылей и других принадлежностей, средствами усиления слуха и зрения (видеоувеличителем, индукционными петлями). Оборудовать столовую крючками для трости, костылей и других принадлежностей. Обустроить на регистратуре средства усиления слуха (индукционную петлю). Занизить часть прилавка регистратуры до высоты 0,8-0,85 м.

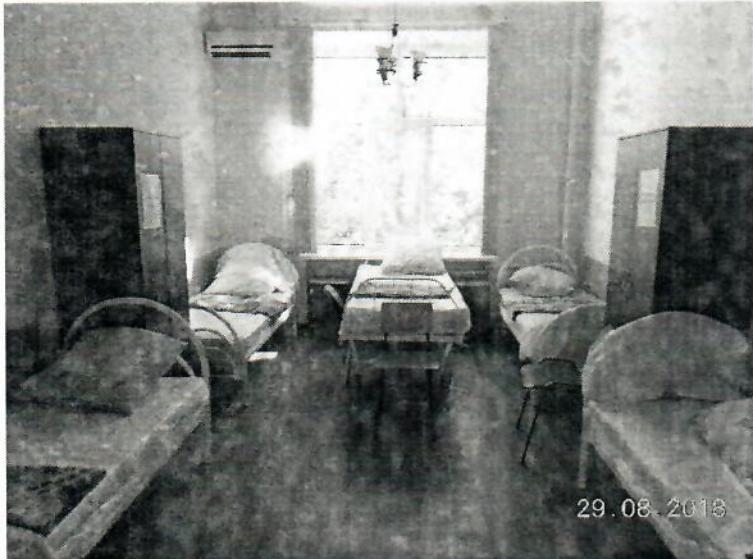
Фото 4.11

У прикроватных зон отсутствуют поручни, держатели для трости, костылей и других принадлежностей.

Комментарий к заключению: Жилые помещения полностью доступны для Г,У, частично доступны для К,О,С.

Для адаптации зоны необходимо обустроить прикроватные зоны поручнями и держателями для трости, костылей и других принадлежностей.

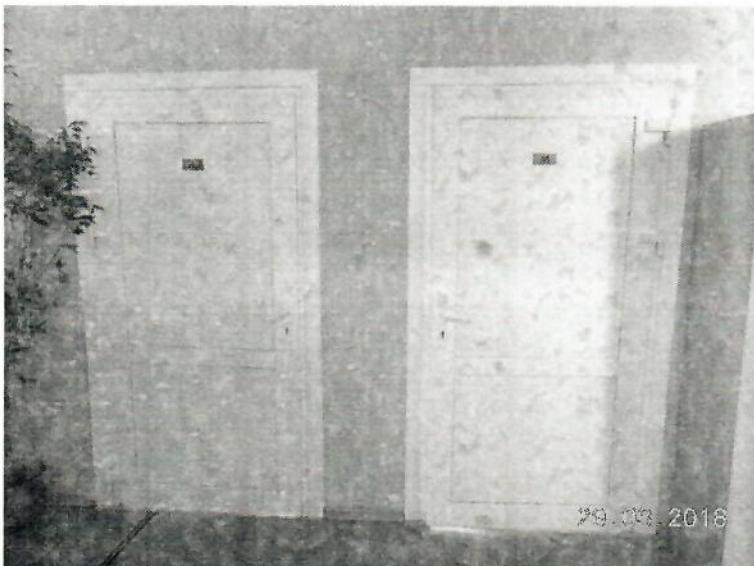
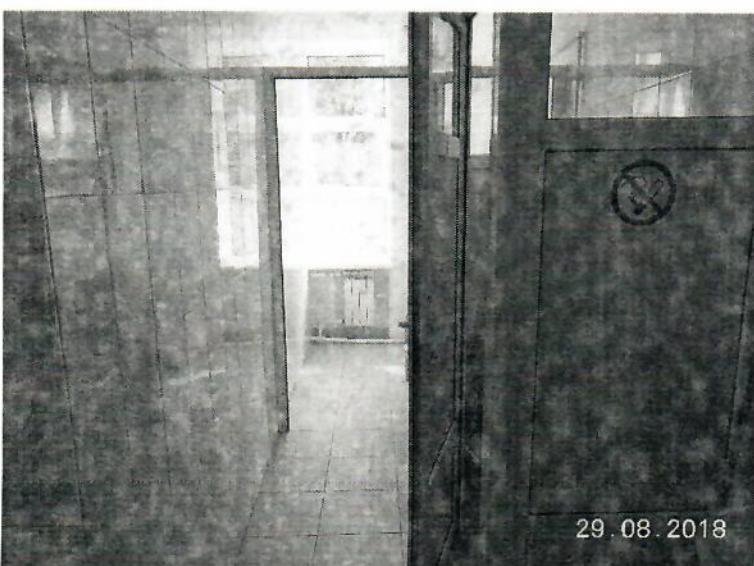
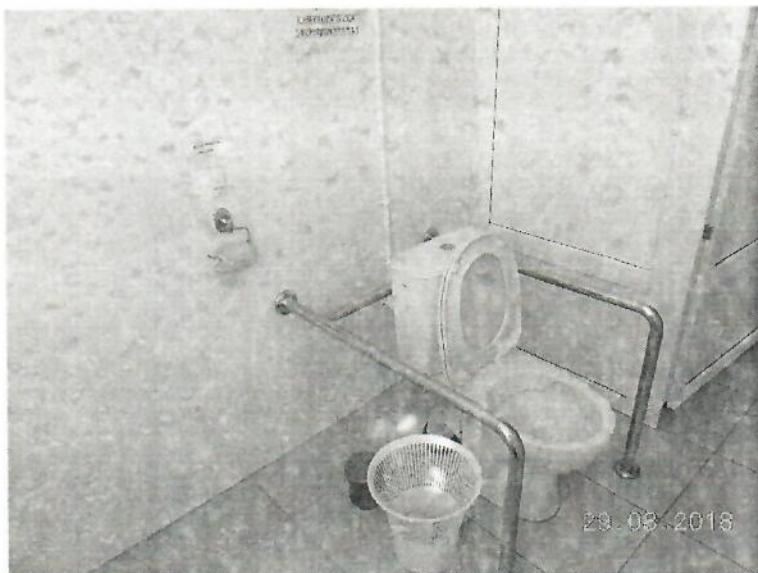
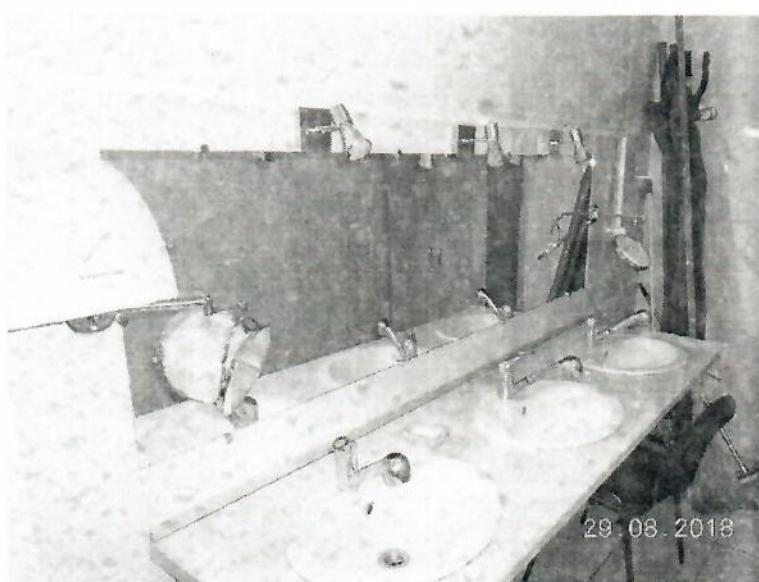
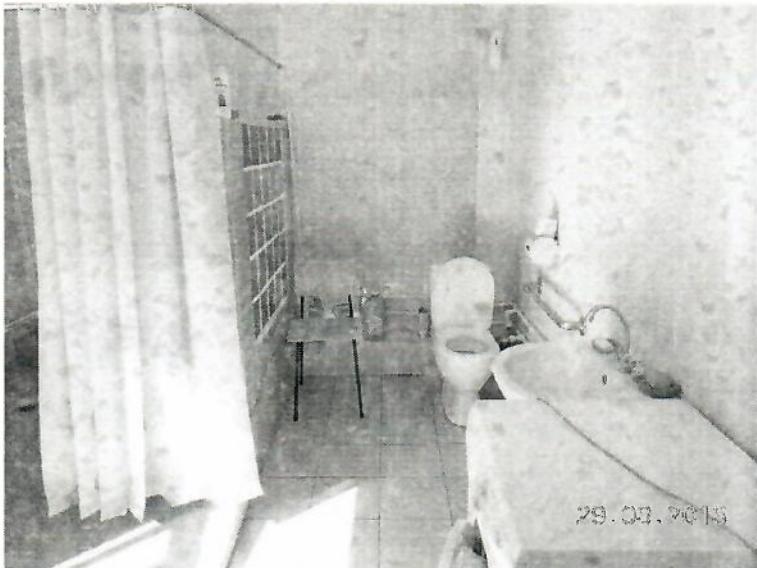
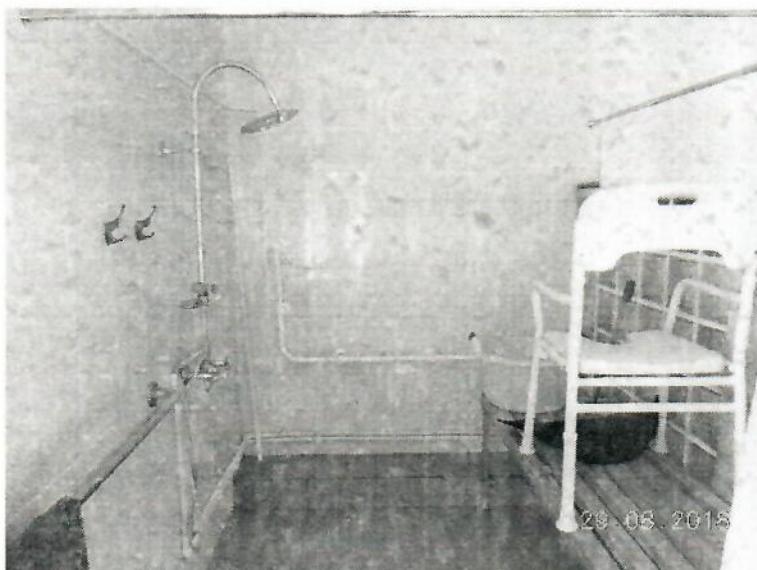
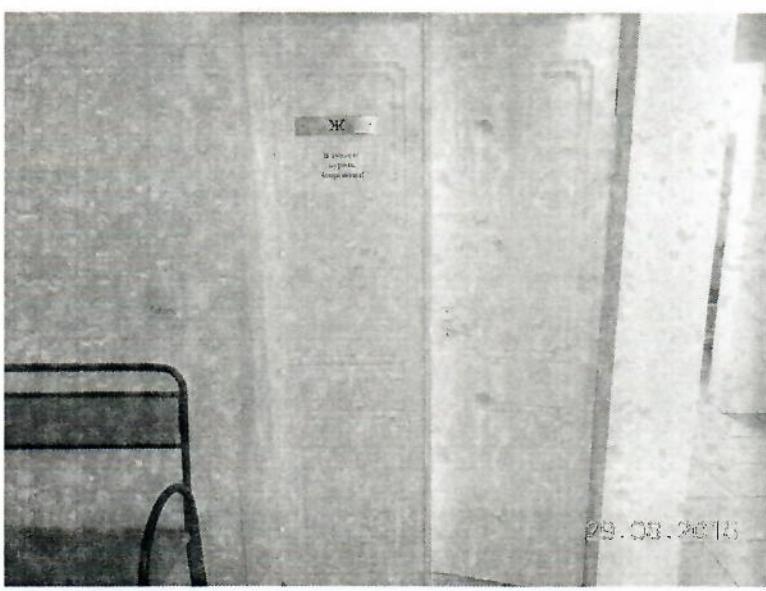
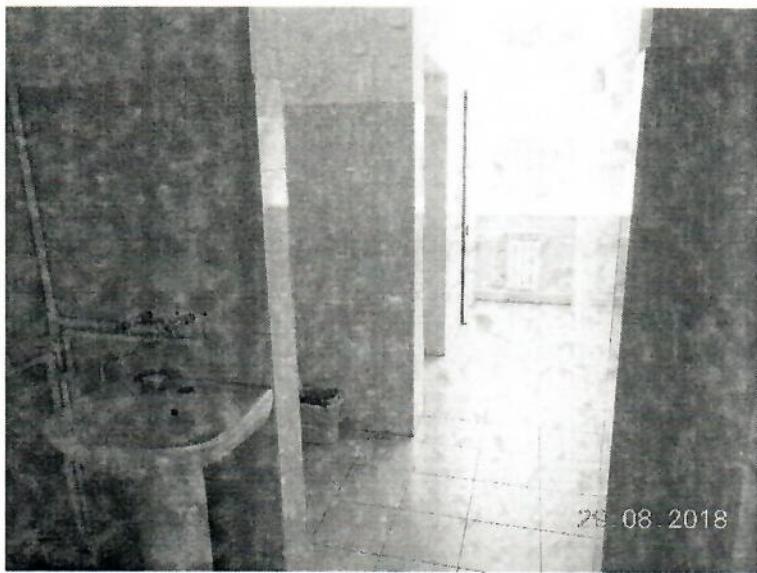
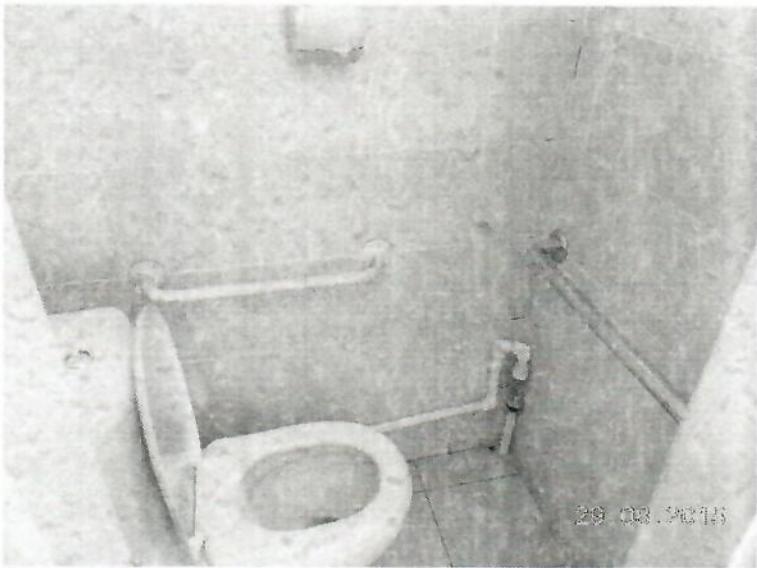
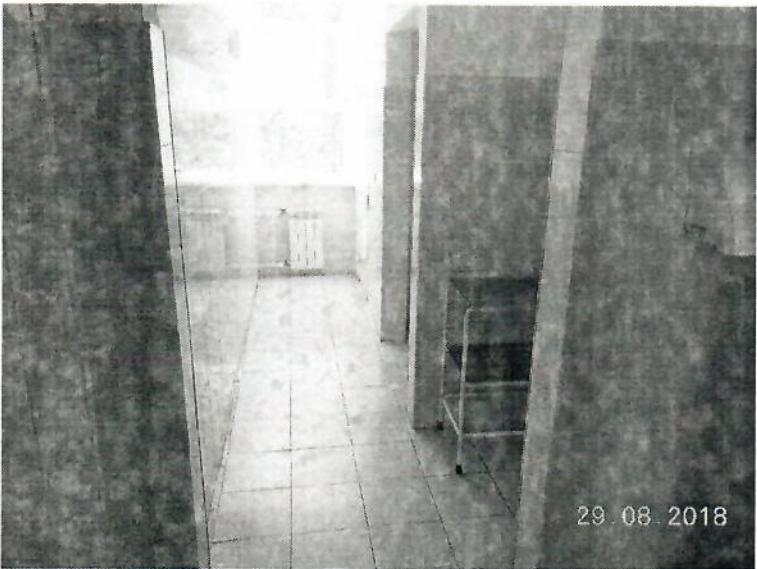
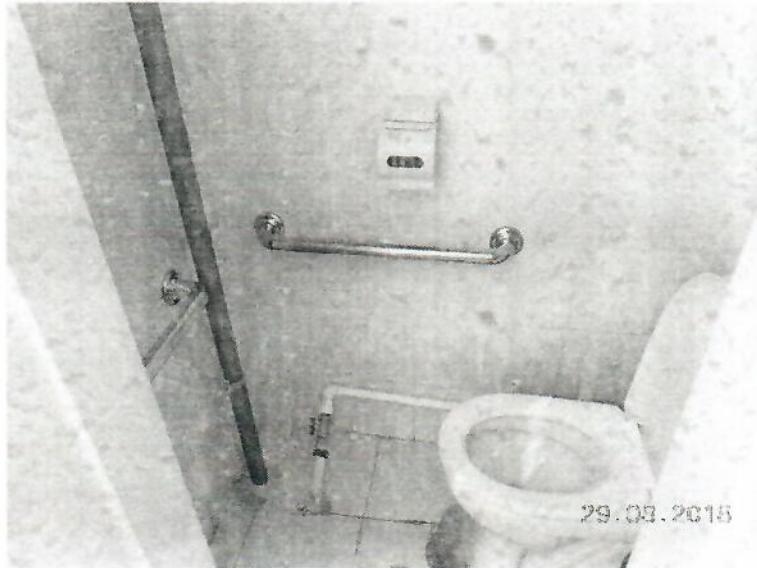
Комментарий к заключению: Санитарно-гигиенические помещения доступны полностью для Г,У, условно доступны для К,О,С.

Для адаптации зоны необходимо обозначить ручки дверей в туалетные комнаты ярко контрастной маркировкой. Обустроить рядом с унитазами, предназначенными для инвалидов, передвигающихся на кресле-коляске, откидные поручни со стороны наиболее удобного места для подъезда и размещения кресла-коляски. Оборудовать туалетные комнаты крючками для одежды, костылей и других принадлежностей. Обустроить в туалетных комнатах опорные поручни рядом с раковинами. Обустроить в туалетных комнатах кнопки вызова помощника со шнурком и обозначить их специальными пиктограммами на контрастном фоне. Обустроить над входом туалетные комнаты световые мигающие оповещатели, срабатывающий при нажатии кнопки вызова помощника. Обустроить на раковинах смесители с совмещенным управлением подачей горячей и холодной воды (локтевые или сенсорные). Обустроить в туалетных комнатах зеркала на высоте не более 0,9 м по нижнему краю или поворотные зеркала.

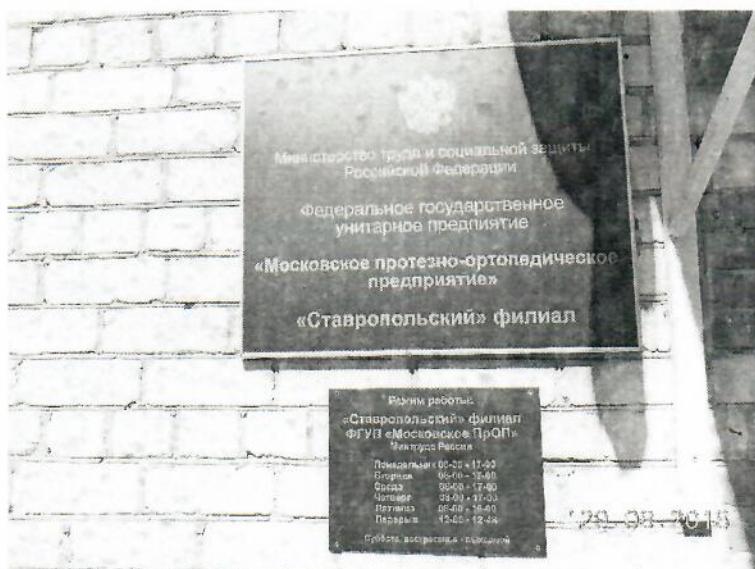
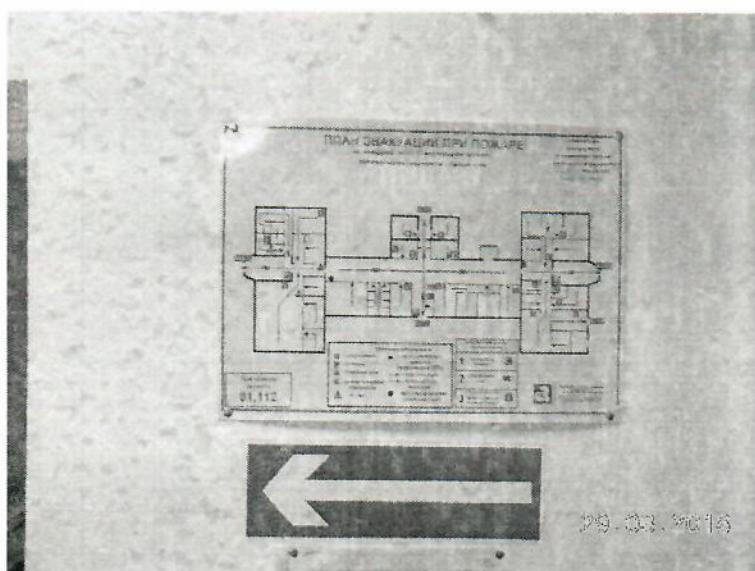
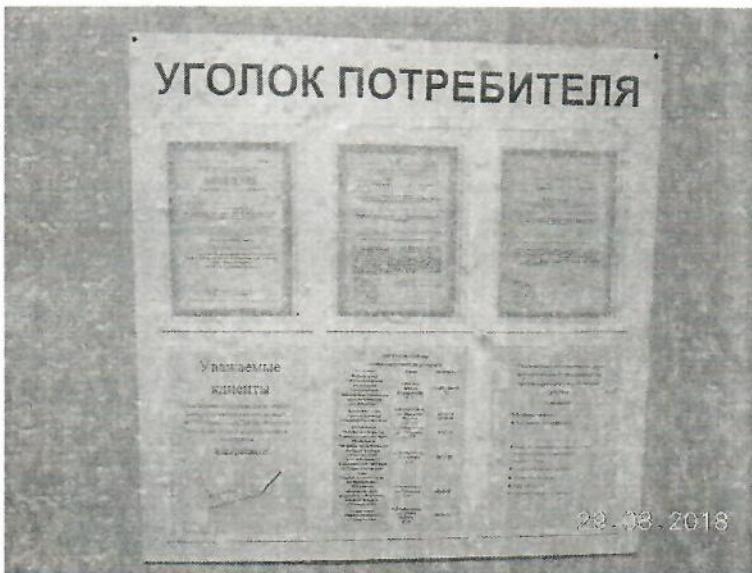
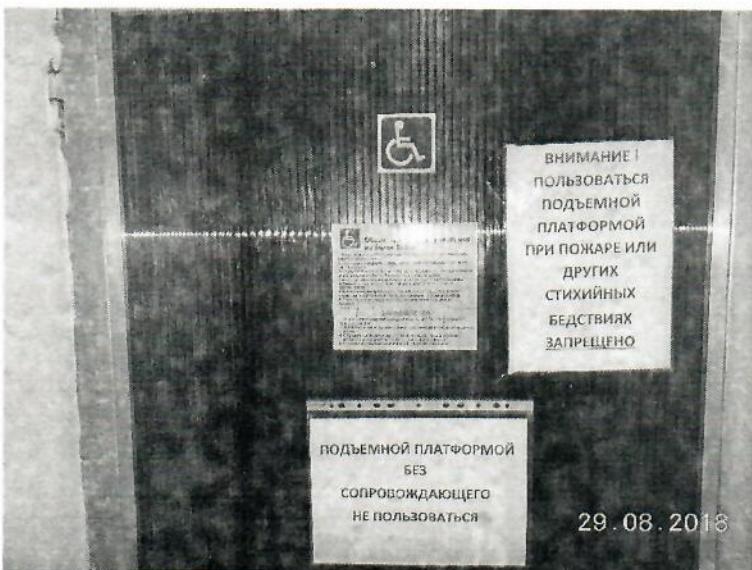
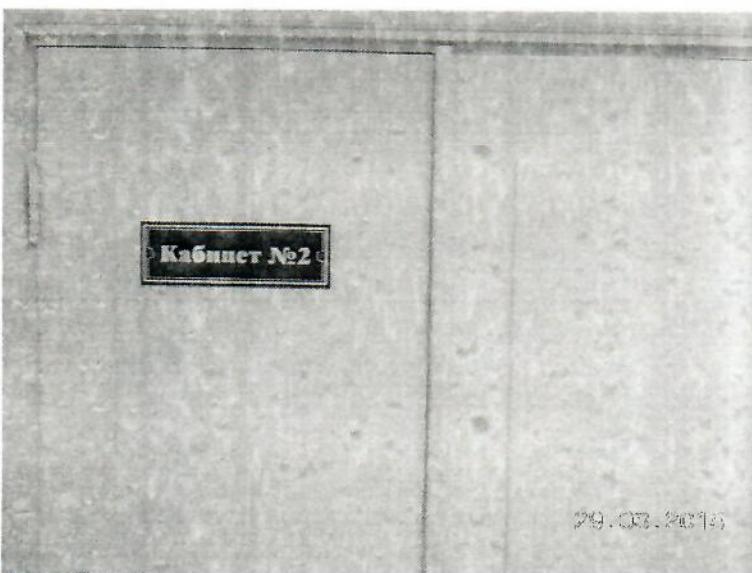
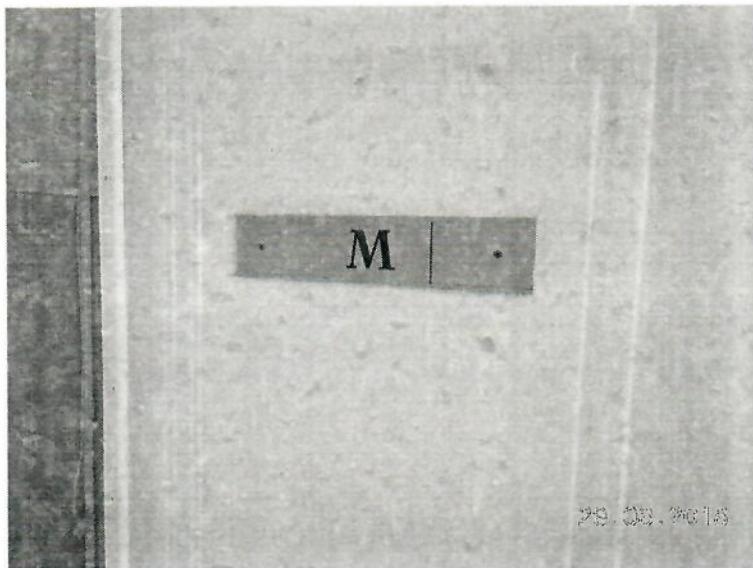
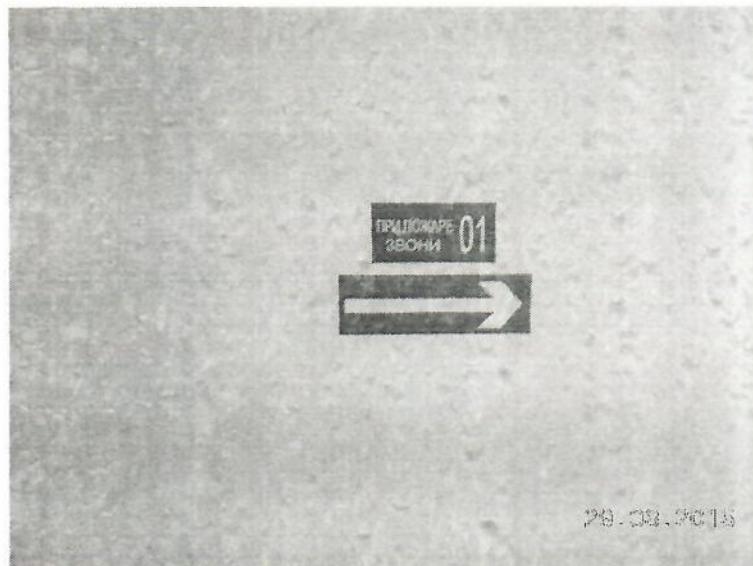
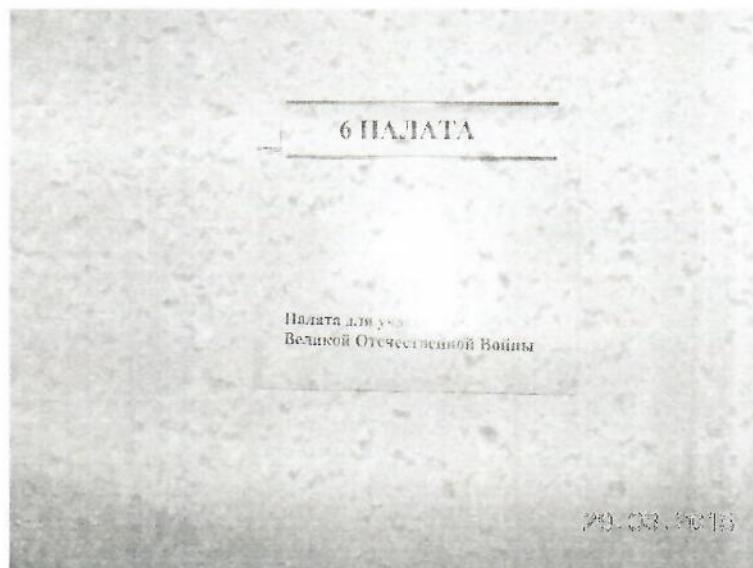
Комментарий к заключению: Системы информации частично доступны для К,О,Г,У, доступны условно для С.

Для адаптации зоны необходимо разместить рельефные пиктограммы на путях движения/эвакуации, возле входа в туалетную комнату (на стене со стороны дверной ручки, на высоте 1,35 м по нижнему краю пиктограммы). Разместить рядом с входами в кабинеты и залы, доступные для инвалидов, таблички с названиями помещений, дублированные шрифтом Брайля. Разместить в зонах оказания услуг важную информацию в альтернативном формате: дублировать в аудио формате или шрифтом Брайля. Информационные плоскоглядые материалы (на стенах и др.) по возможности исполнять в крупном шрифте (от 16 кеглей, шрифт без засечек). Рекомендуется обустроить тактильную мнемосхему по правой стороне на расстоянии 2-4 м от входа в здание. Организовать оказание ситуативной помощи инвалидам с нарушением зрения со стороны сотрудника учреждения на путях движения внутри здания. Обустроить рядом с входом в здание табличку с информацией об учреждении и графике его работы, дублированной шрифтом Брайля.

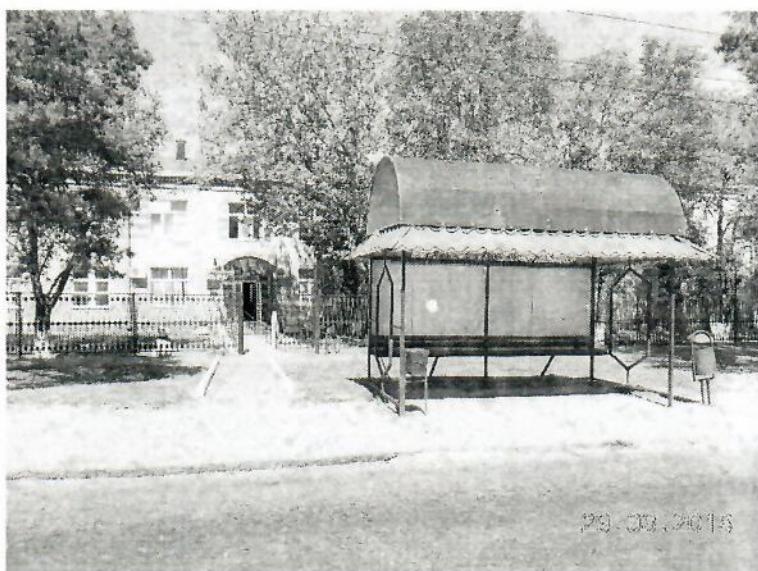
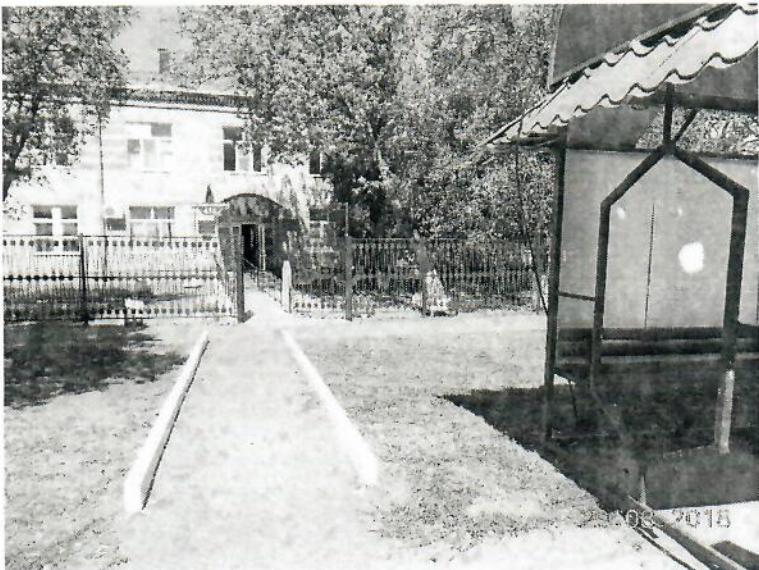
Комментарий к заключению: Пути движения к объекту (от остановки транспорта) полностью доступны для Г,У,О,К, доступны условно для С.

Для адаптации зоны необходимо обратиться в органы местного самоуправления с письмом о проведении работ по обустройству визуального и тактильного обозначения препятствий на путях движения от остановки общественного транспорта к объекту.
